## 環境資源ギャラリーで発生した火災への対応について

### <火災の状況>

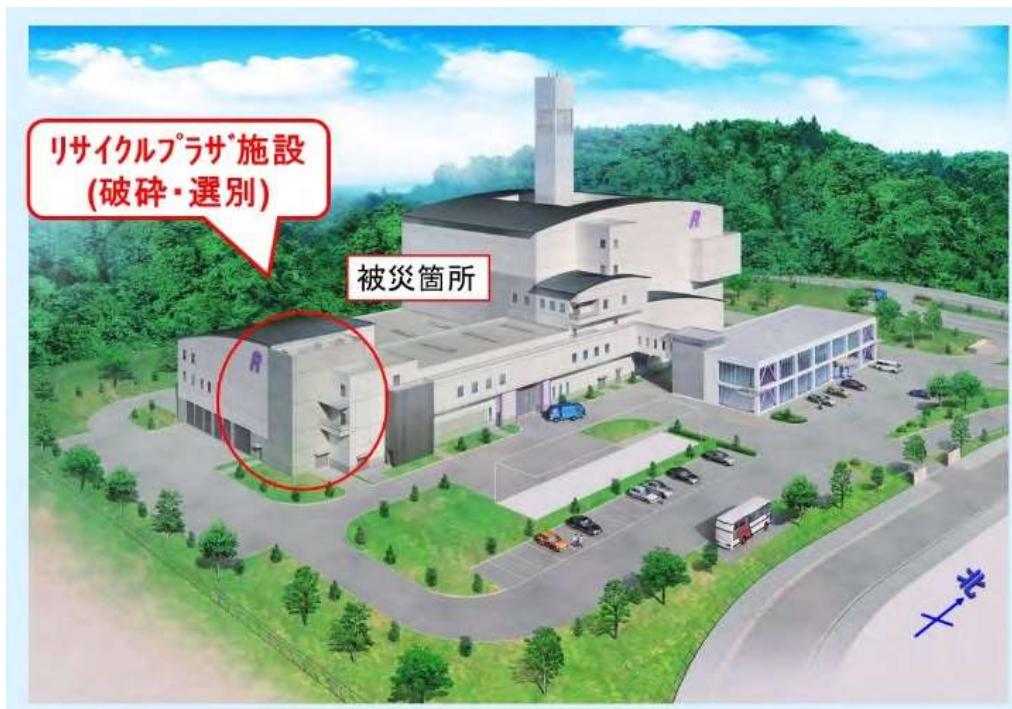
【立面図】

1. 発生日時 令和3年8月16日（月） 午前10時32分
2. 鎮火時間 午後1時53分
3. 場 所 リサイクルプラザ内 破砕物搬送コンベア
4. 出火原因 消防、警察による現場検証の結果、原因物は不明とのことでしたが、不燃ごみに混入したリチウムイオン電池に強い衝撃がかかり発火したものと思われます。

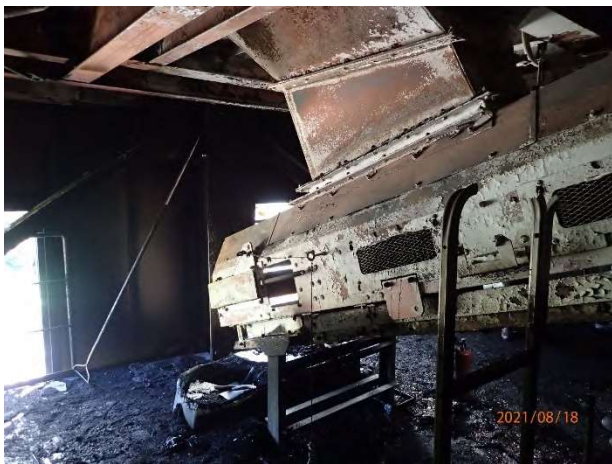
【焼損したコンベア】

令和3年8月16日（月）、掛川市と菊川市のごみ処理を行っている「環境資源ギャラリー」のリサイクルプラザ内（破砕物搬送コンベア）で火災が発生しました。この火災により、施設が焼損し、粗大ごみ（可燃・不燃）及び不燃ごみの処理ができない状況となっておりますが、10月7日（木）より外部への搬出処理を始めましたのでお知らせします。

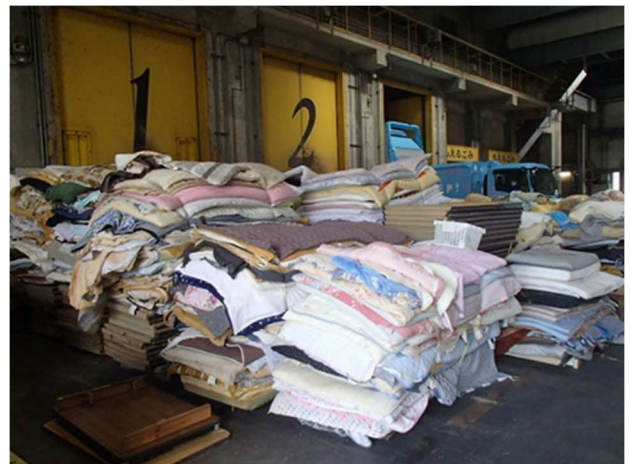
【布団・畳の仮置き状況】
